# 境川金森調節池工事における 杭打ち機転倒事故

## 経緯および再発防止対策

# 1. 境川金森調節池工事 相模原市側作業ヤード 事故発生場所：神奈川県相模原市南区 上鶴間本町9丁目地先 事故日時：令和元年6月14日午前11:04

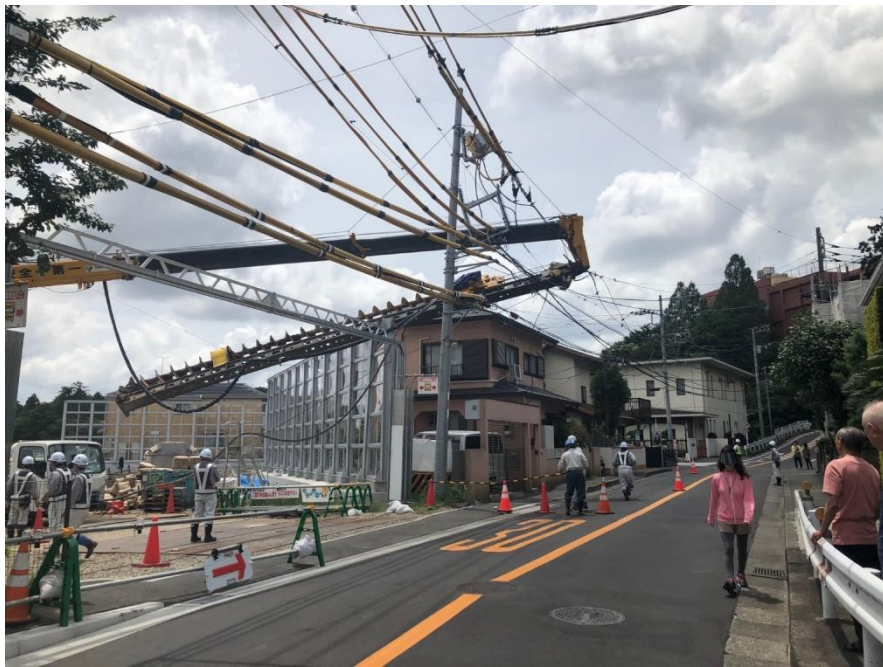
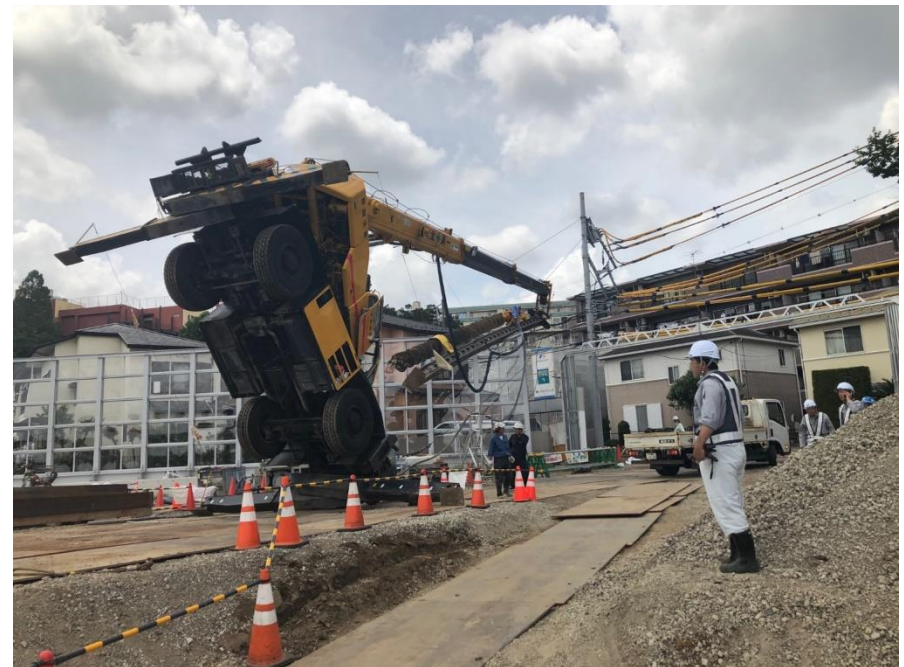
# 相模原市側作業ヤード 杭打ち機の転倒事故状況

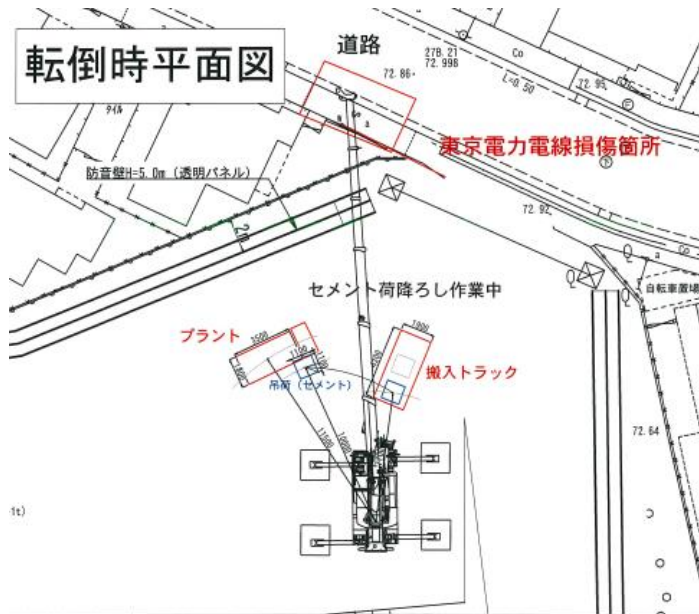
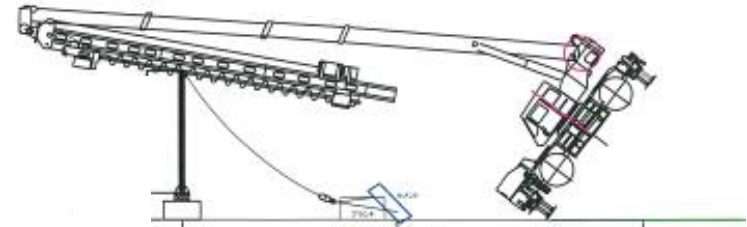
セメント荷卸し転倒後（断面図）

転倒後

※杭打ち機にてセメント（1 t）をトラックから、計画最大作業半径を守らず、プラントに置こうとし、バランスを崩して転倒した。

- ・ ブームを下げながら旋回していたところ、作業半径の限界に達してしまい、ブームが止まったことにより、杭打ち機がバランスを崩して転倒した。
