シールド掘進・組立進捗図

2023年6月15日現在
 3053Ring掘進完了
 組立延長: 2919.85m
 掘進延長: 2926.64m

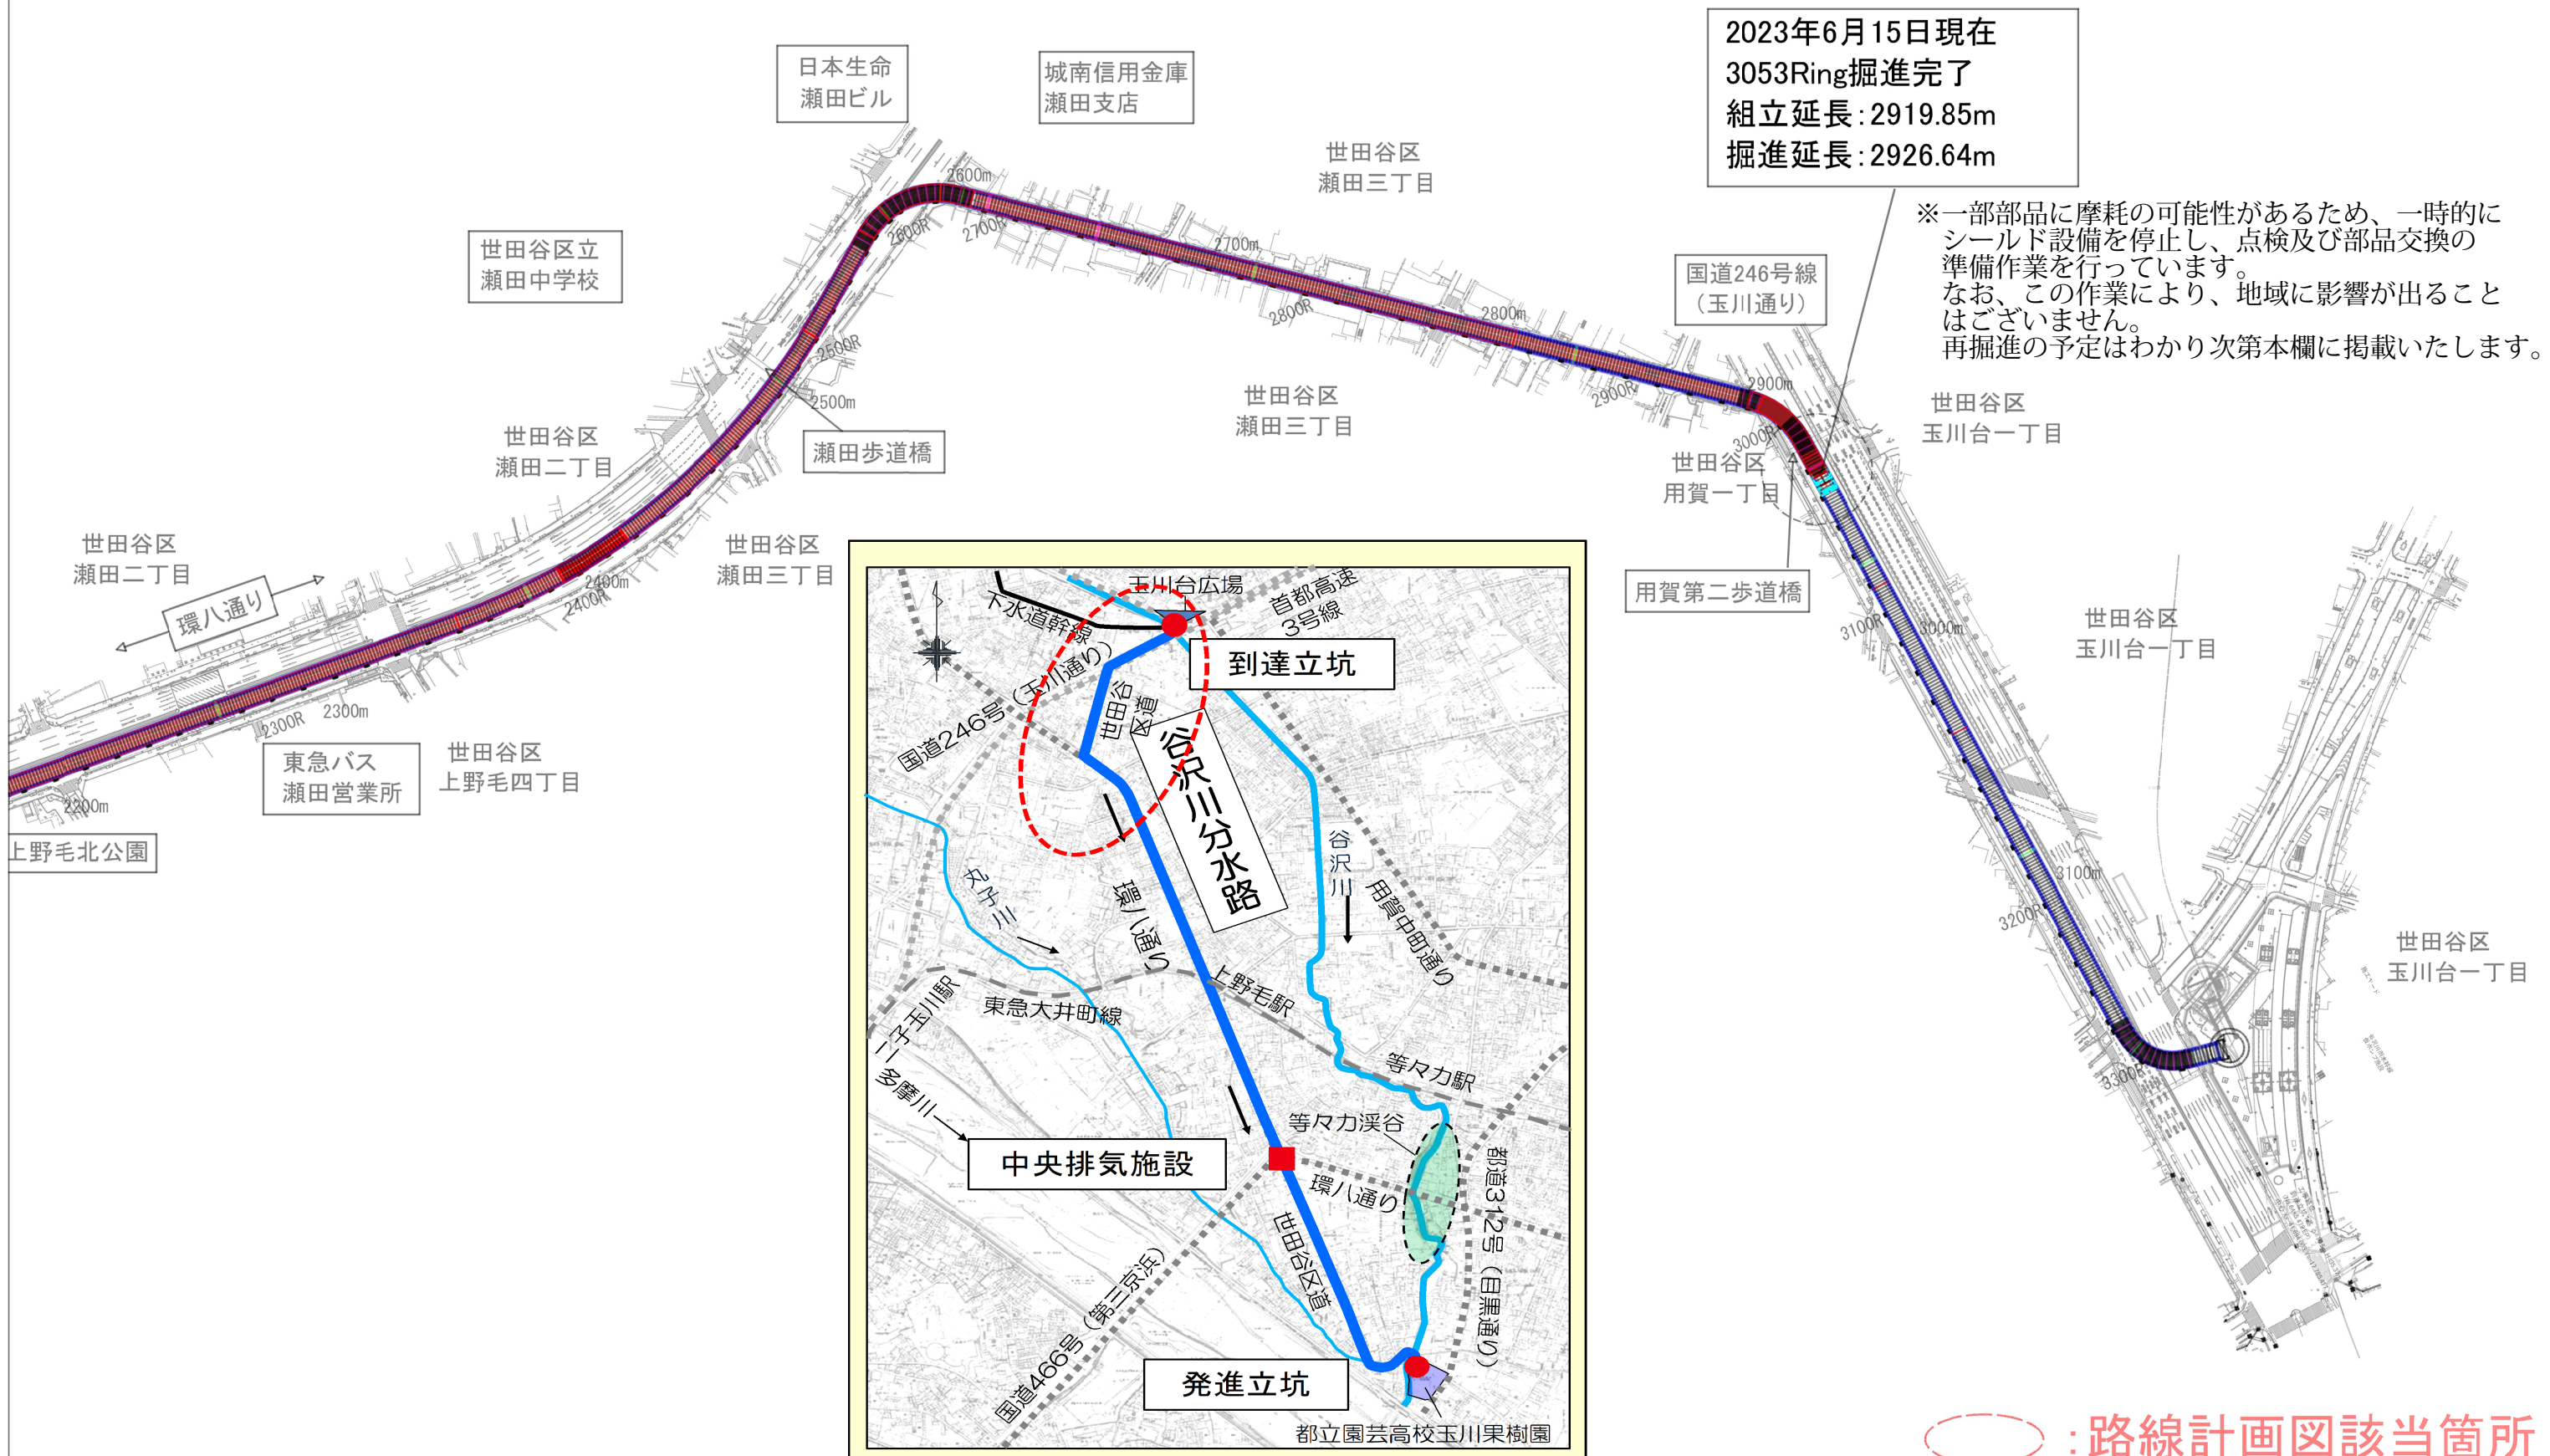
※一部部品に摩耗の可能性があるため、一時的にシールド設備を停止し、点検及び部品交換の準備作業を行っています。
 なお、この作業により、地域に影響が出ることはありません。
 再掘進の予定はわかり次第本欄に掲載いたします。

2023年6月15日現在
3053Ring掘進完了
組立延長: 2919.85m
掘進延長: 2926.64m
