シールド掘進・組立進捗図

2023年8月1日現在
 3053Ring掘進完了
 組立延長: 2919.85m
 掘進延長: 2926.64m

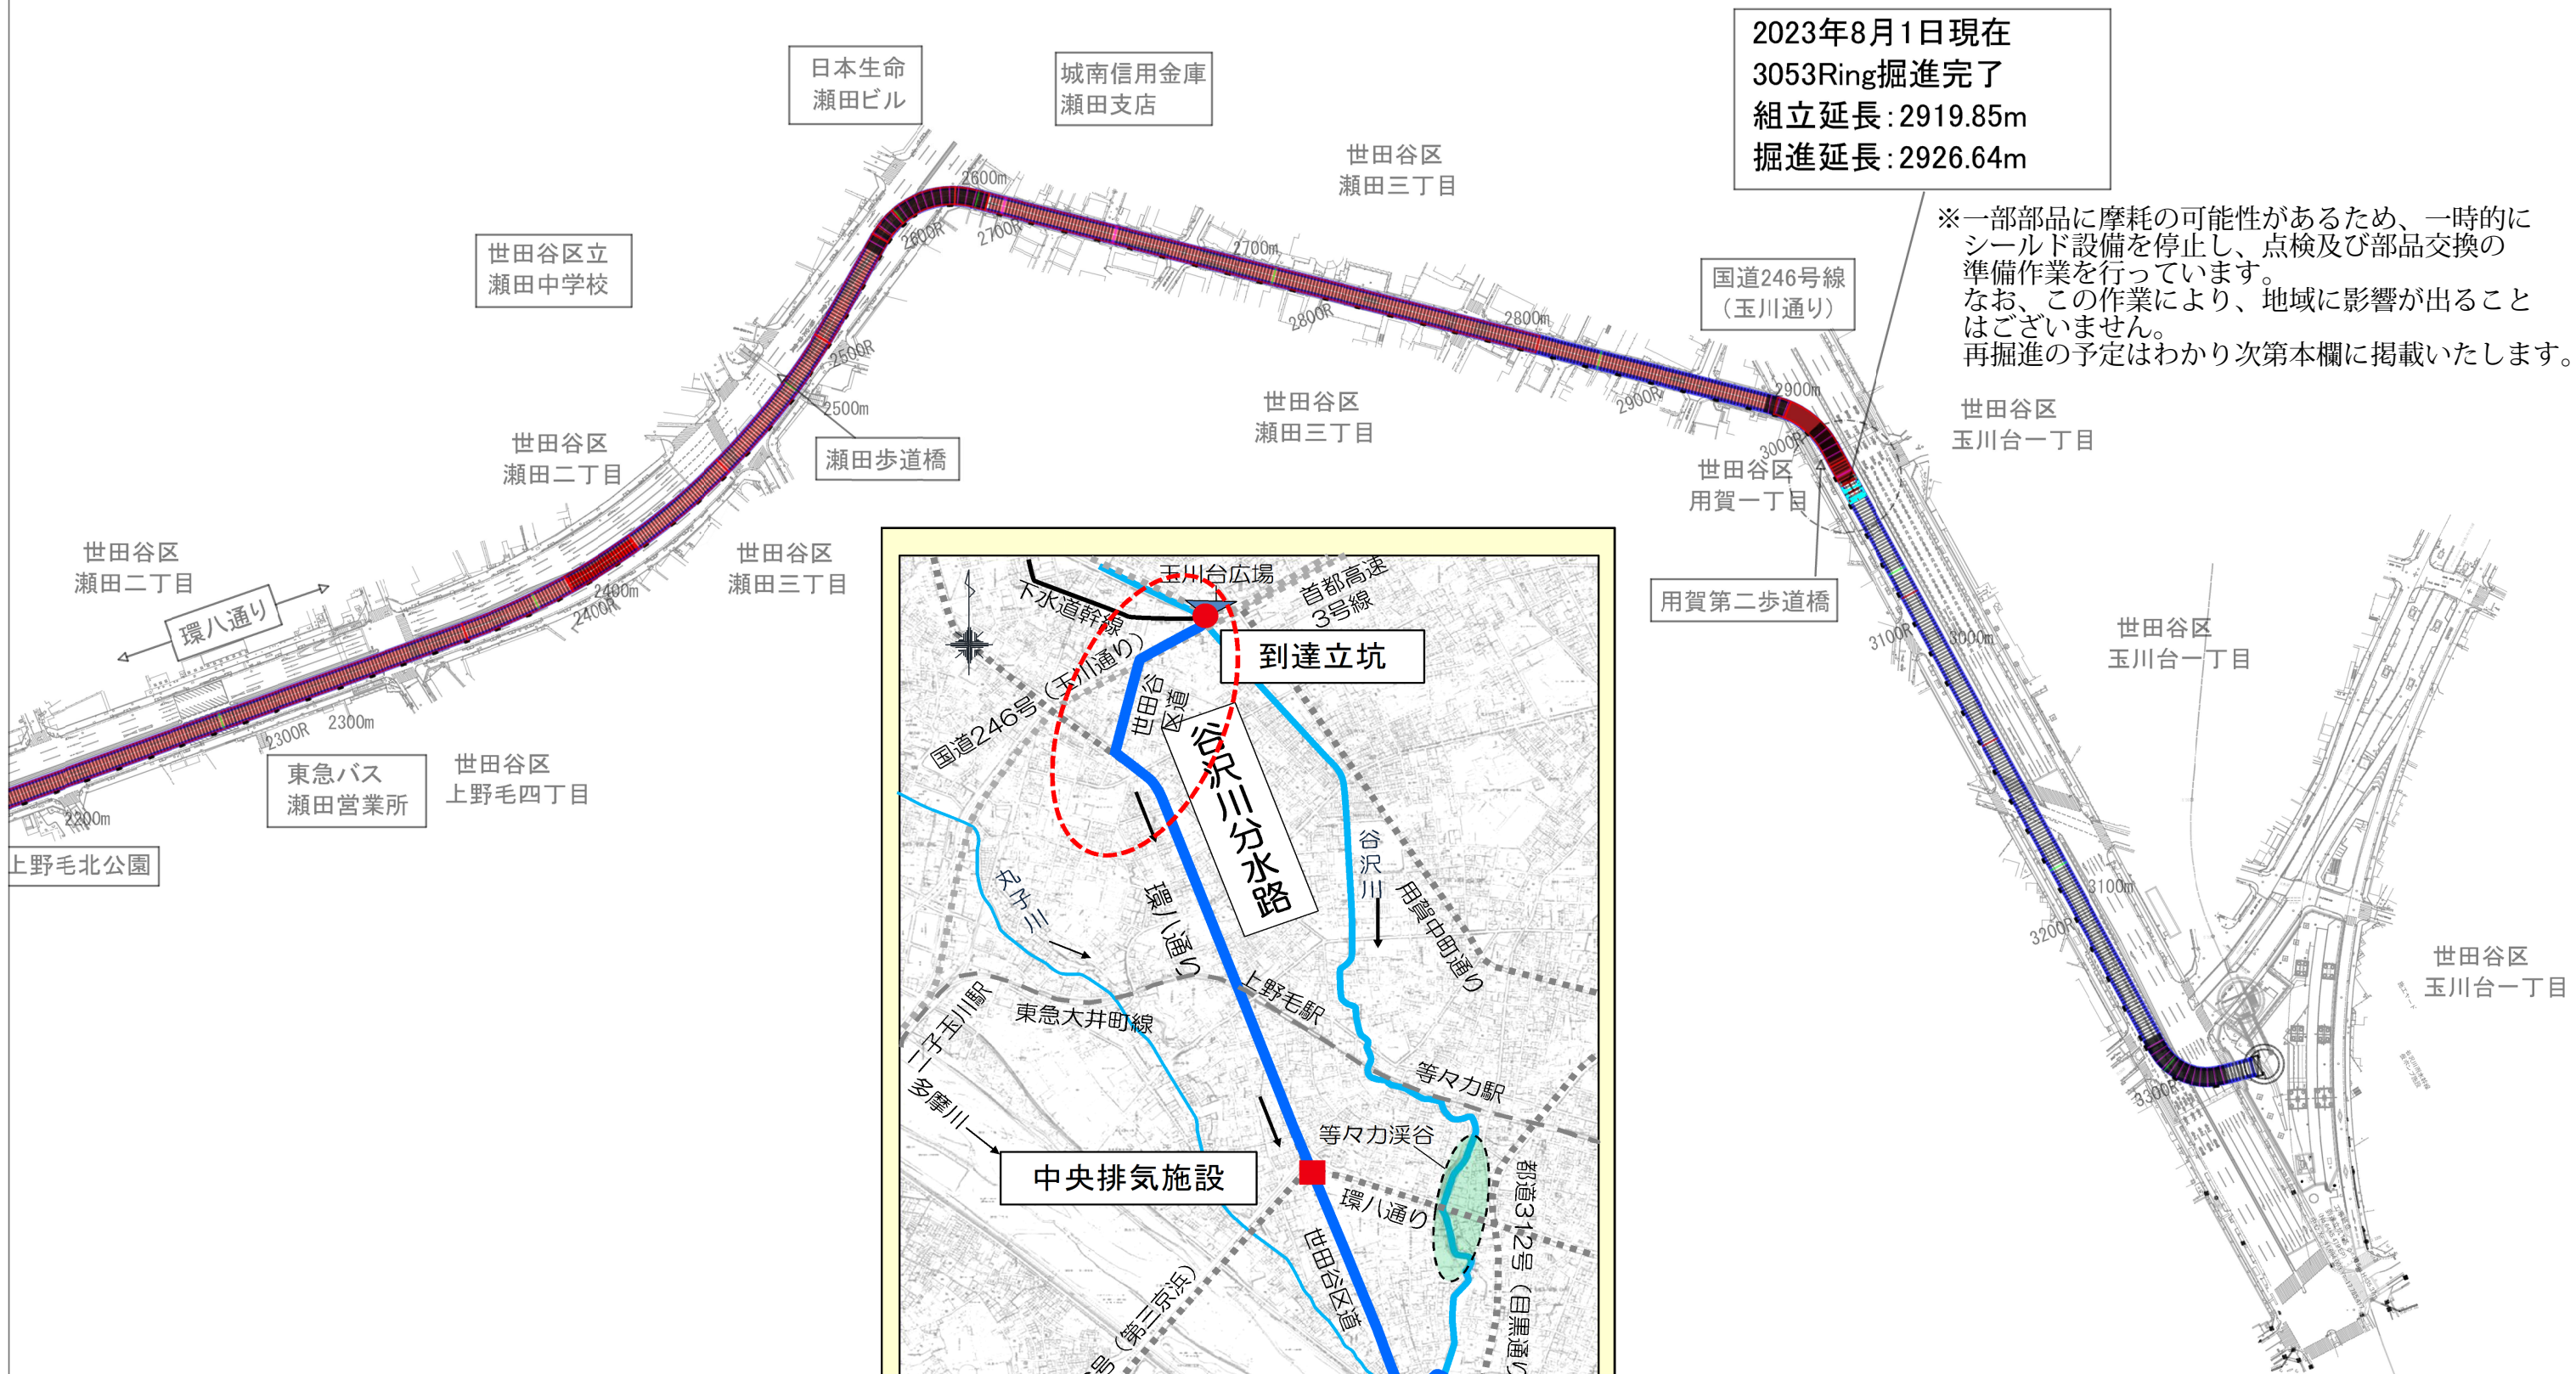
※一部部品に摩耗の可能性があるため、一時的にシールド設備を停止し、点検及び部品交換の準備作業を行っています。
 なお、この作業により、地域に影響が出ることはありません。
 再掘進の予定はわかり次第本欄に掲載いたします。

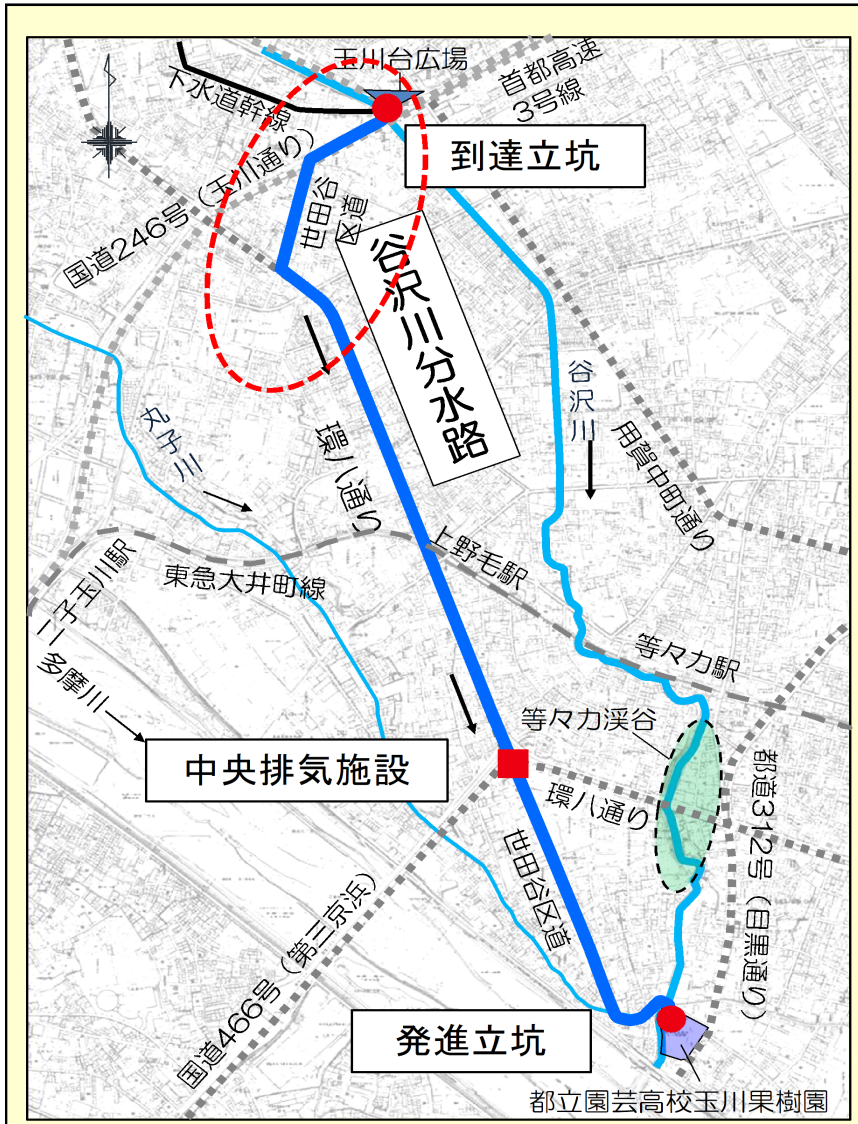
シールド掘進・組立進捗図

○ : 路線計画図該当箇所

地盤変位測点 No.2

地盤変位測点 No.1

2023年8月1日現在
3053Ring掘進完了
組立延長: 2919.85m
掘進延長: 2926.64m

地盤変位測点 No.3
