シールド掘進・組立進捗図

2023年10月16日現在
 3053Ring掘進完了
 組立延長: 2919.85m
 掘進延長: 2926.64m

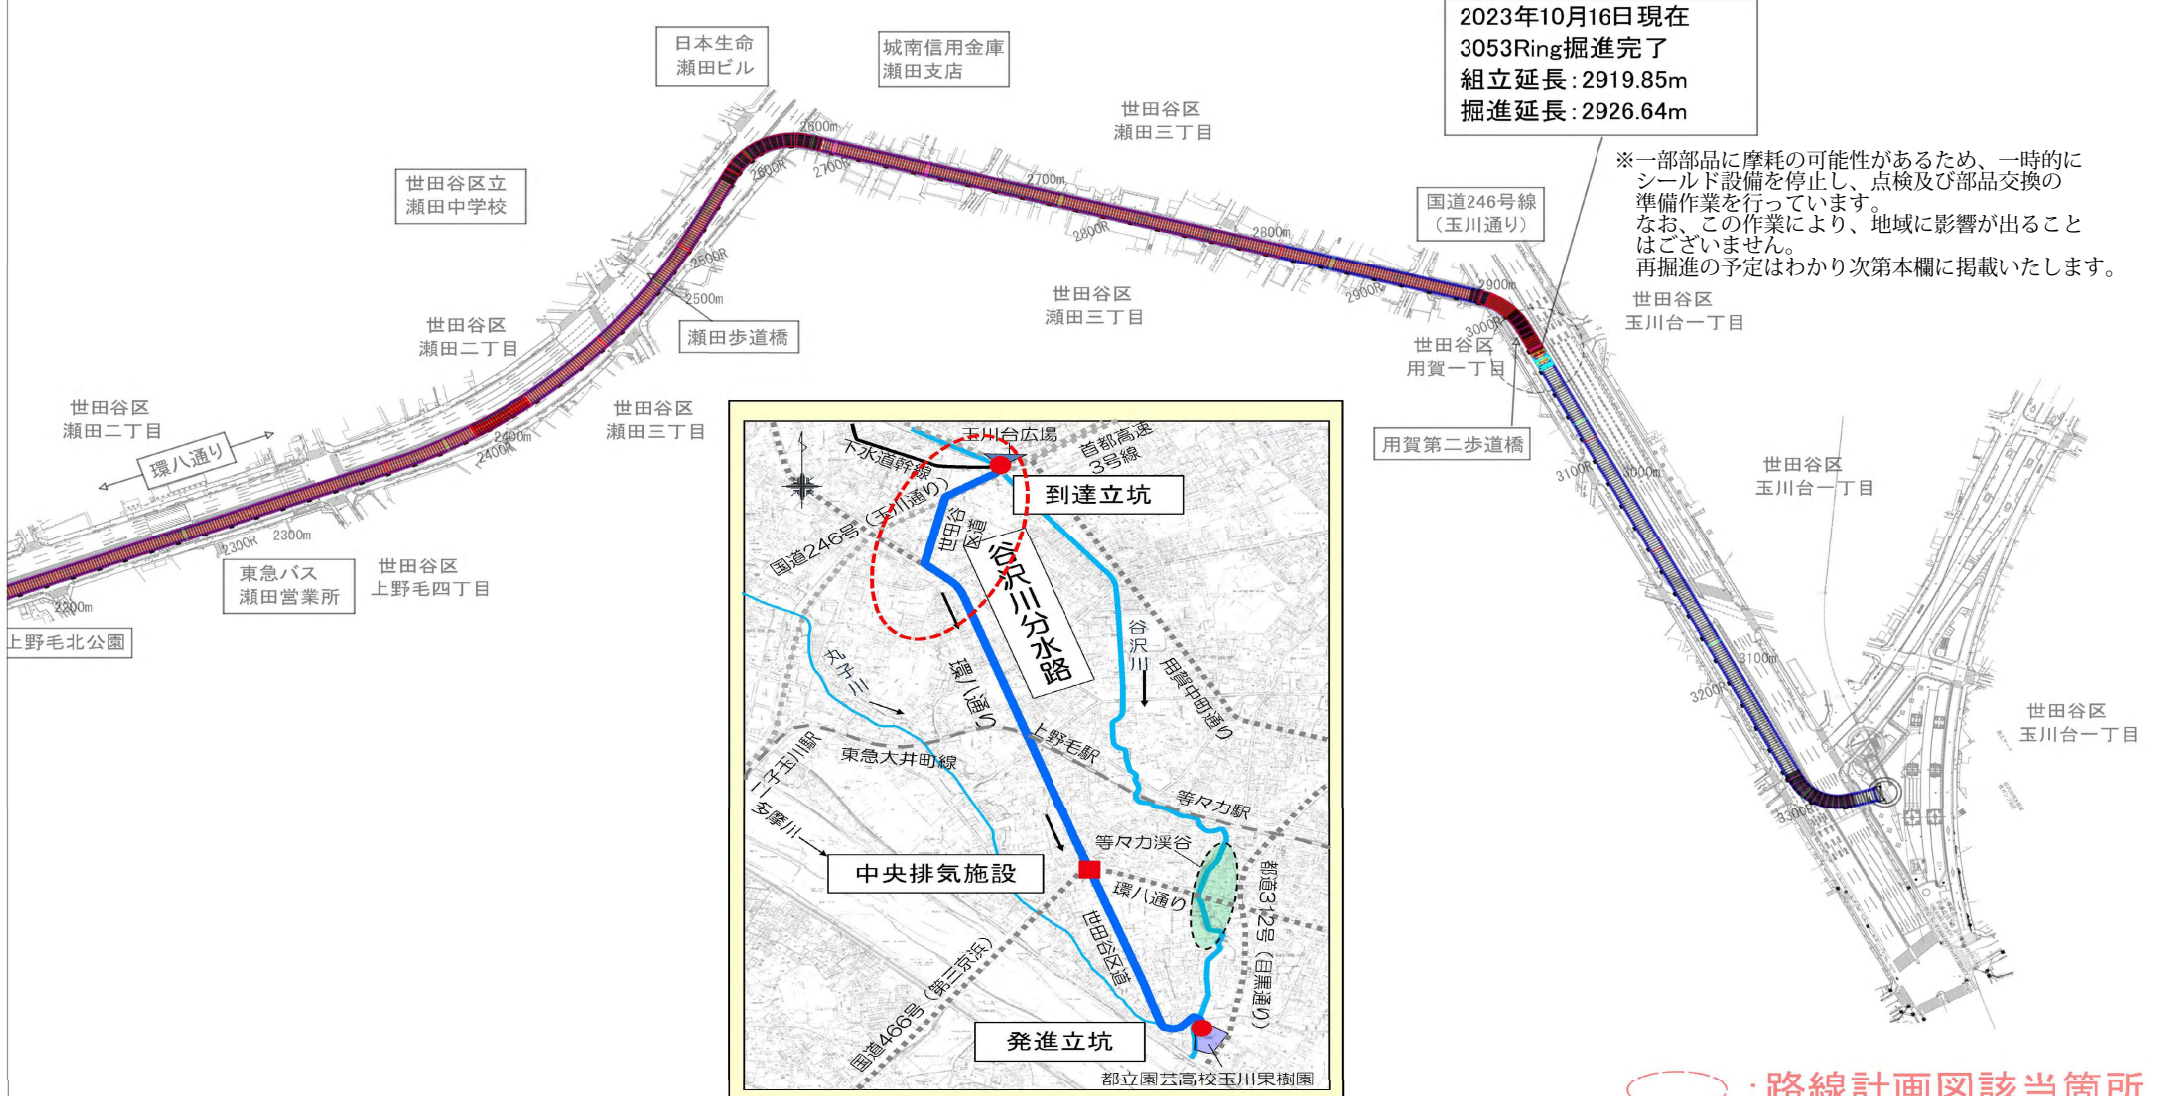
※一部部品に摩耗の可能性があるため、一時的にシールド設備を停止し、点検及び部品交換の準備作業を行っています。
 なお、この作業により、地域に影響が出ることはありません。
 再掘進の予定はわかり次第本欄に掲載いたします。

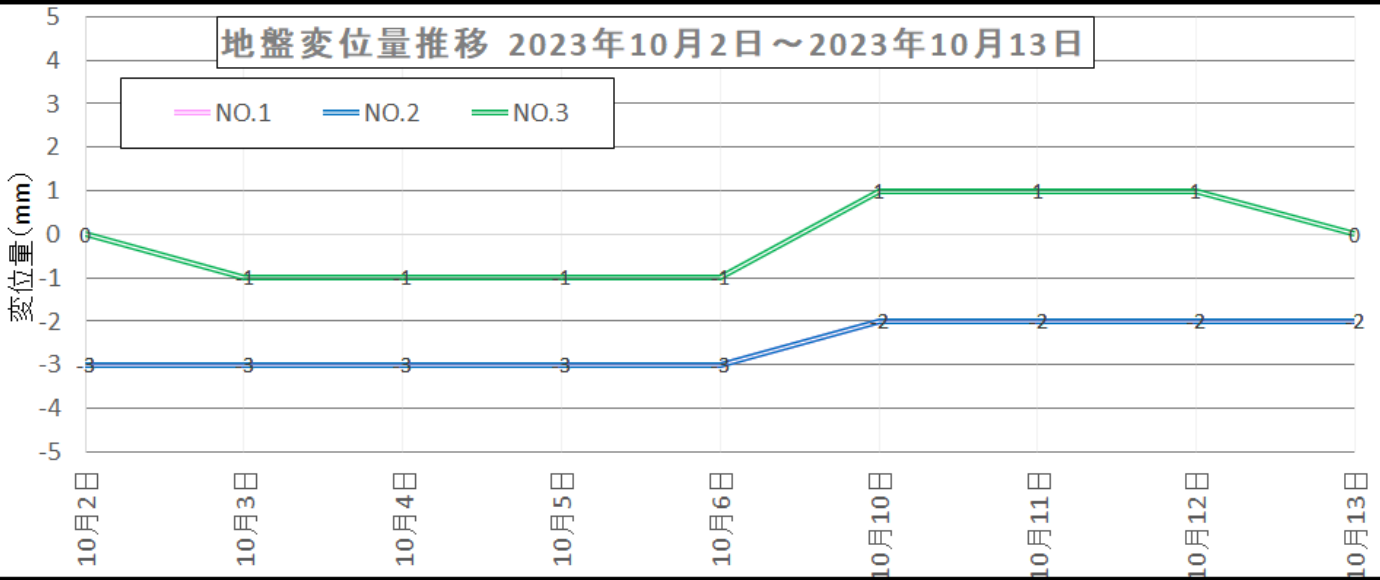
地盤変位量推移 2023年10月2日～2023年10月13日

地盤変位測点 No.2

地盤変位測点 No.1

地盤変位測点 No.3
