シールド掘進・組立進捗図

2023年12月15日現在
 3053Ring掘進完了
 組立延長: 2919.85m
 掘進延長: 2926.64m

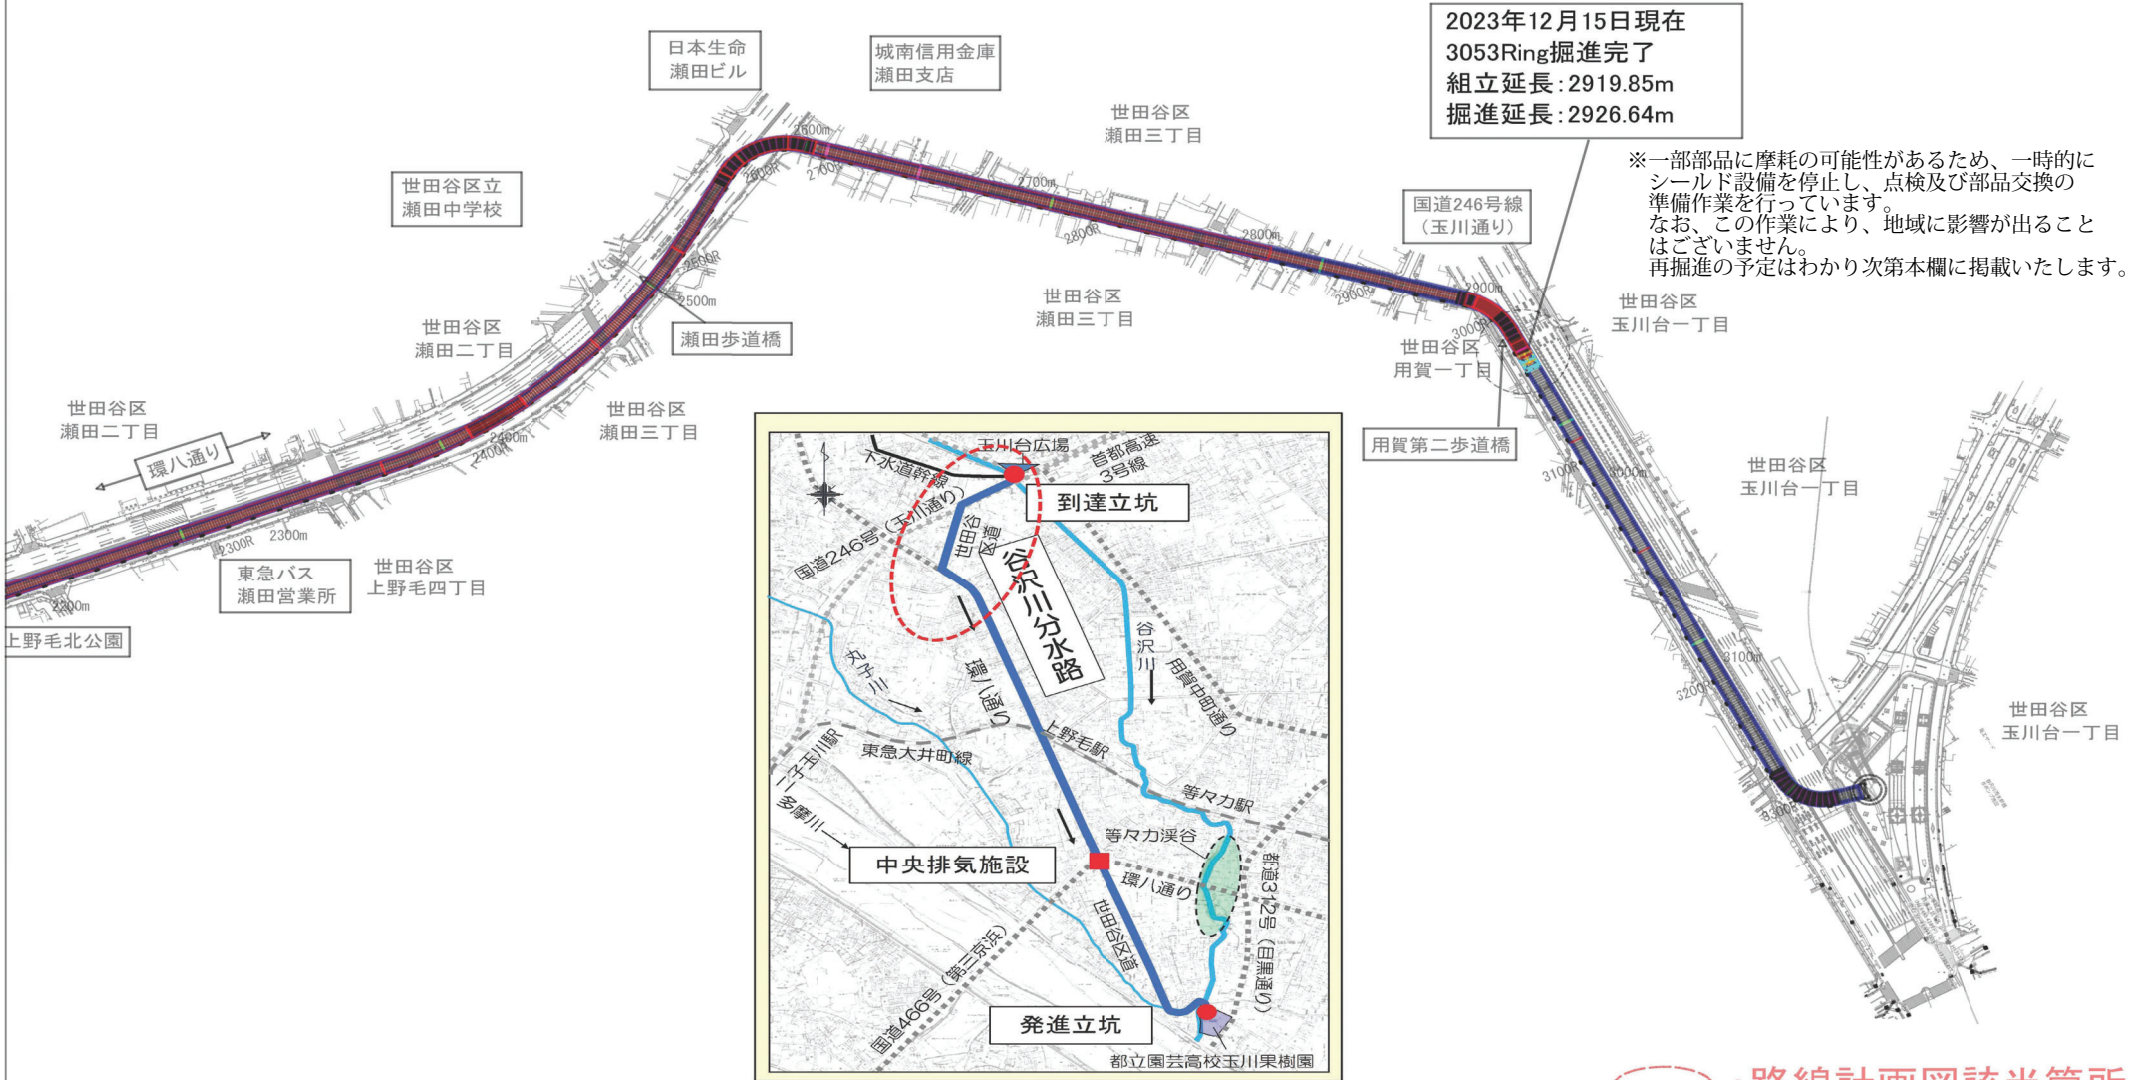
※一部部品に摩耗の可能性があるため、一時的にシールド設備を停止し、点検及び部品交換の準備作業を行っています。
 なお、この作業により、地域に影響が出ることはございません。
 再掘進の予定はわかり次第本欄に掲載いたします。

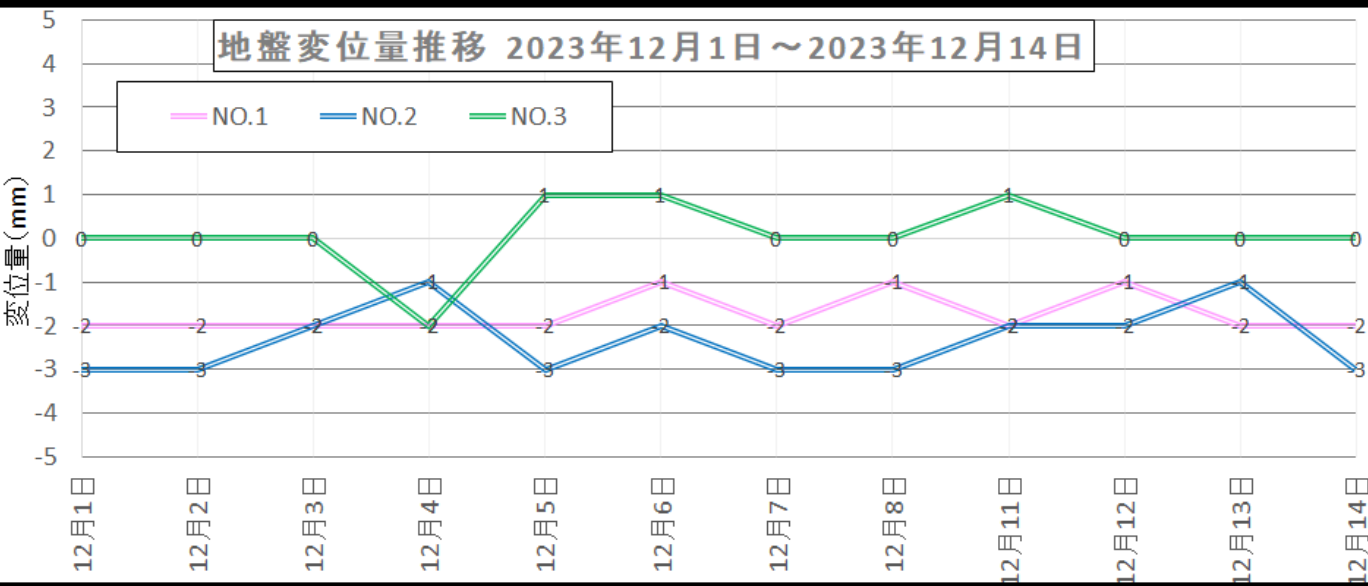
地盤変位量推移 2023年12月1日～2023年12月14日

地盤変位測点 No.2

地盤変位測点 No.1

地盤変位測点 No.3
