シールド掘進・組立進捗図

2024年1月15日現在
 3053Ring掘進完了
 組立延長: 2919.85m
 掘進延長: 2926.64m

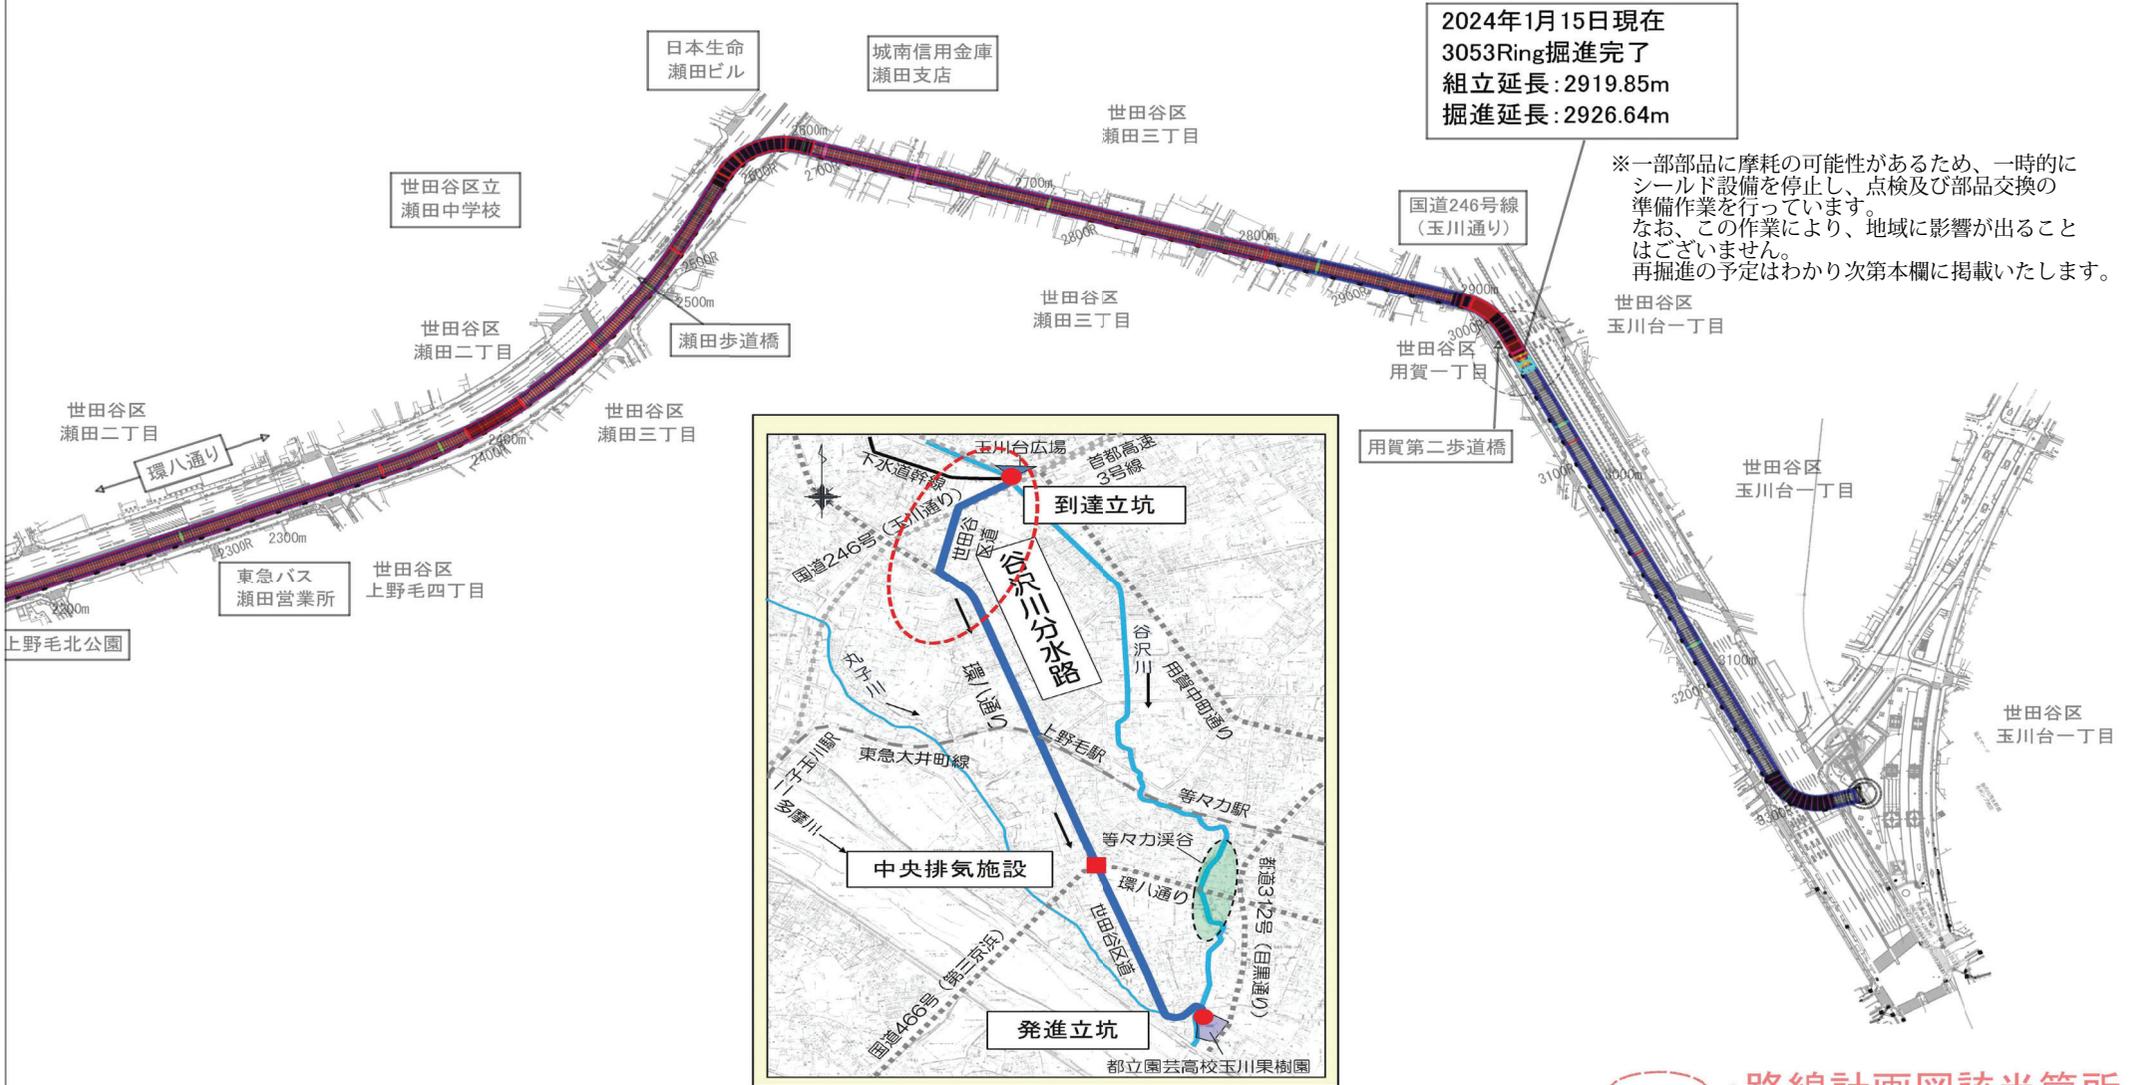
※一部部品に摩耗の可能性があるため、一時的にシールド設備を停止し、点検及び部品交換の準備作業を行っています。
 なお、この作業により、地域に影響が出ることはありません。
 再掘進の予定はわかり次第本欄に掲載いたします。

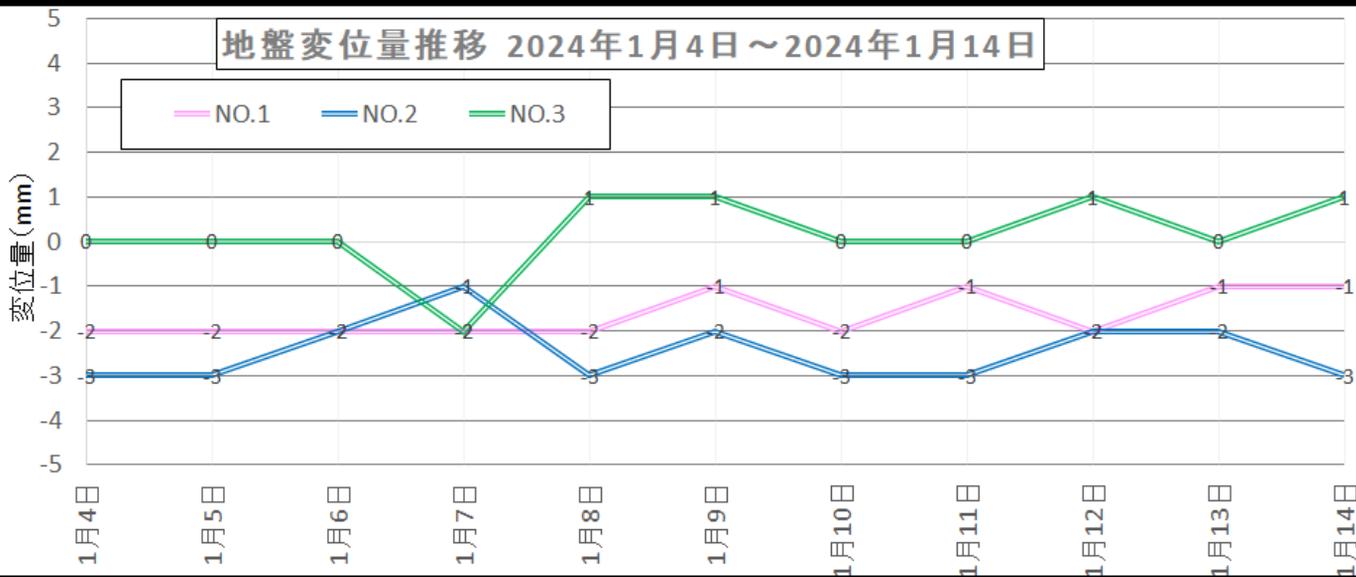
地盤変位量推移 2024年1月4日～2024年1月14日

NO.1 NO.2 NO.3

地盤変位測点 No.2

地盤変位測点 No.1

地盤変位測点 No.3
